**FIELD QUALITY ASSURANCE – EUROPE****Campaign Bulletin**

<b>Название:</b>	Наружные зеркала
<b>Модель:</b>	Teana (J32)
<b>Тип кампании:</b>	Сервисная (S1)

<b>НАЗВАНИЕ:</b>		Наружные зеркала			
<b>МОДЕЛИ:</b>		Teana (J32)			
<b>РФР КАМПАНИИ:</b>		P4238			
<b>НОМЕР КАМПАНИИ:</b>		PCB-NES-15-012			
<b>ТИП КАМПАНИИ:</b>		Сервисная (S1)			
<b>ДАТА ЗАПУСКА:</b>		27/02/2015			
<b>ДЕЙСТВИЯ:</b>		Письмо владельцам автомобилей			
<b>РЫНКИ:</b>	<b>ЕВРОПА</b>	<b>RBU</b>	EAST		
	<b>РЕГИОНЫ</b>	<b>iNSC</b>			
<b>ПЕРИОД ПРОИЗВОДСТВА:</b>		J32	NMGR	с 6 июня 2011 года	по 12 сентября 2012 года
<b>КОЛИЧЕСТВО А/М В ПОРТАХ</b>		<b>0</b>			
<b>КОЛИЧЕСТВО А/М У ДИЛЕРОВ</b>		<b>12</b>			
<b>КОЛИЧЕСТВО А/М НА РЫНКАХ:</b>		<b>15216</b>			
<b>ОБЩЕЕ КОЛИЧЕСТВО ЗАТРОНУТЫХ А/М:</b>		<b>15228</b>

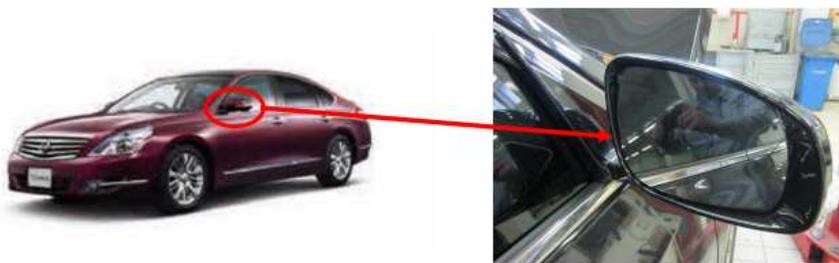
Из-за недостаточной защиты наружных зеркал от попадания внутрь воды в разьеме жгута электрической проводки двери может происходить коррозия.

Это может привести к отказу органа управления наружным зеркалом, аудиосистемы, неисправности подсветки приборной панели, а в редких случаях - к локальному перегреву и повреждению разьема жгута проводов и пластиковой декоративной панели.

Вода может проникать из наружного зеркала по тканевой защитной оболочке жгута проводов зеркала.

Между жгутом проводов и уплотнителем наружного зеркала при производстве наносится термоклей и виниловая лента.
